Dipl.-Ing. (FH) Markus Klotz, MA MSc, Hall in Tirol, Österreich

## Instandsetzung und Montage der Absperrklappen DN3500 im Triebwasserweg des Pumpspeicherkraftwerkes Kühltai

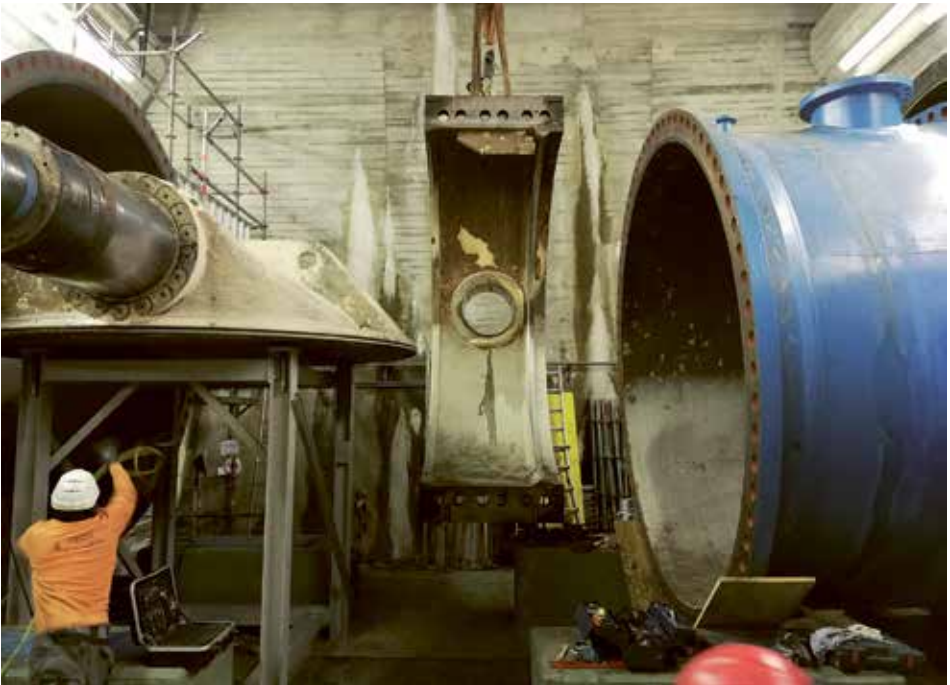
Abb. 2: Demontage der oberwasserseitigen Absperrklappe

Zunächst wurden im Bereich der Absperrklappen alle Anbauten wie Bypass-, Mess- und Versorgungsleitungen demontiert. Zudem wurden die Antriebselemente – wie Hydraulikzylinder, Antriebshebel und Fallgewichte – entfernt. Über das Ausbaustück wurden etwa 12 mm Platz geschaffen, um die unterwasserseitige Absperrklappe auf ihrem Fundamentsockel um diese Distanz zu verschieben. Somit konnte das zwischen den beiden Absperrklappen eingebaute Zwischenrohr über den Zentrierbund der Flanschflächen ausgefädelt werden. Dadurch konnte die unterwasserseitige Absperrklappe auf einem dafür errichteten Schienensystem soweit verschoben werden, dass der Klappenteller in Durchgangsstellung ausgerichtet und mit einem Montagebock unterstellt werden konnte. Mittels dieser Gewichtsentlastung konnte die erste Gehäusehälfte seitlich entfernt werden. Es folgte das Entfernen des Klappentellers aus der verbleibenden Gehäusehälfte, bevor zuletzt

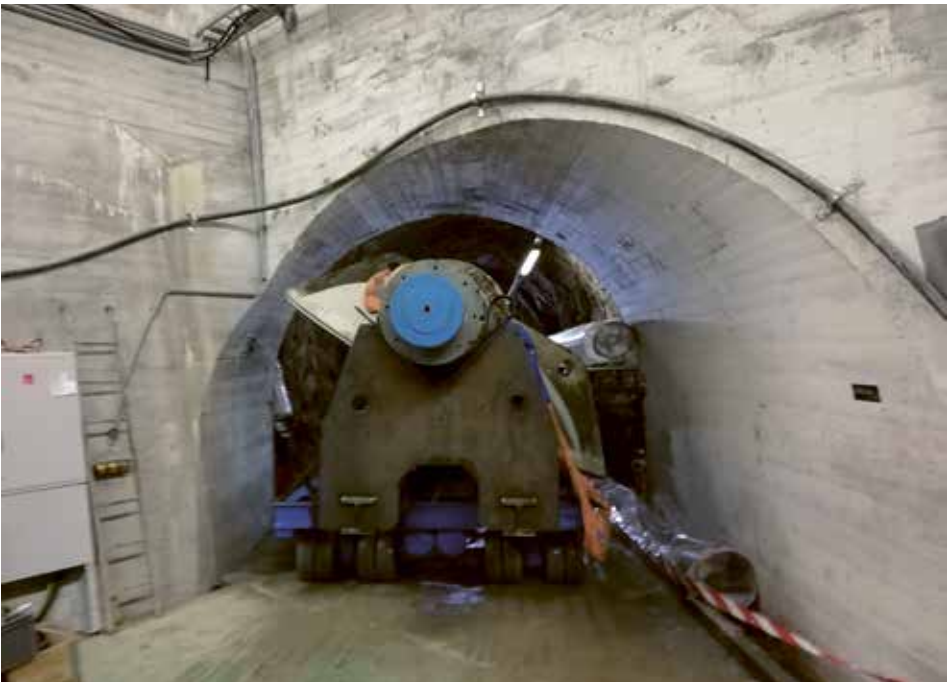
Abb. 3: Klappenteller mit Transportvorrichtung auf einem gelenkten Schwerlast-Anhänger beim Rangieren im Zufahrtsstollen

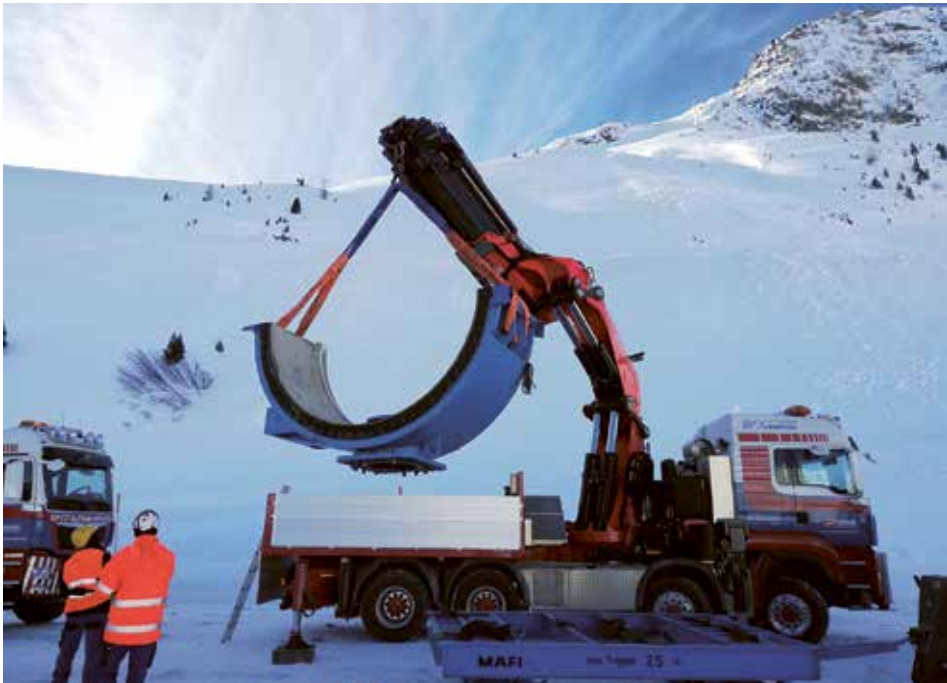
Abb. 4: Umladen einer Gehäusehälfte mit einem Mobilkran vor dem Stollenportal

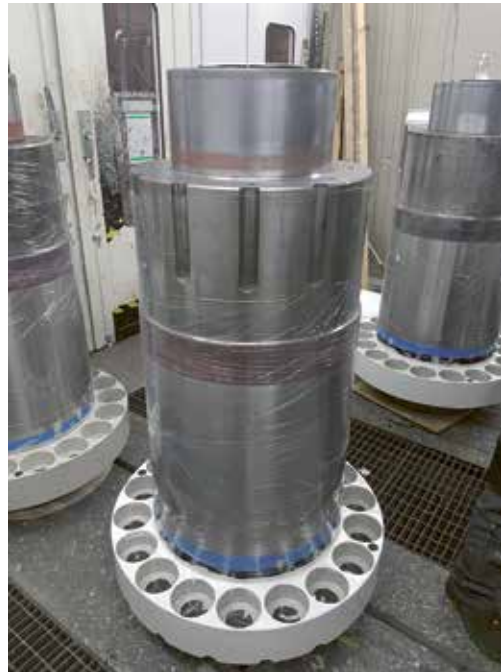
Dort erfolgte gemeinsam mit der Tiwag eine detaillierte Beurteilung und Dokumentation des Ist-Zustandes. Hierbei wurden auch mittels 3-D-Vermessung die Position und Orientierung von Klappenteller und Lagerzapfen zueinander bestimmt. Es stellte sich heraus, dass die Verbindungselemente zwischen Lagerzapfen und Klappenteller sowie die verchromten Laufflächen der Lagerzapfen im Bereich der Dichtungen beschädigt waren. Hierdurch wurde eine Demontage der Lagerzapfen vom Klappenteller erforderlich. Dabei mussten die thermisch vorgespannten Bolzen, mit denen die Lagerzapfen am Klappenteller befestigt waren, mit speziell dafür gefertigten Heizstäben erwärmt werden, um die durch Schmutz und Korrosion besonders fest sitzenden Rundmuttern lösen zu können. Nach Demontage der Lagerzapfen wurden auch die noch im Klappenteller verbliebenen Bolzen entfernt. Die verchromten Laufflächen der Lagerzapfen mit einem Durchmesser von über 600 mm wurden anschließend auf der werkseigenen Drehmaschine überdreht und das Material auf Risse geprüft. Die Laufflächen wurden durch Aufbringen einer Wolframcarbid-Beschichtung im gesamten Bereich der Lagerstelle ertüchtigt. Da diese Arbeiten im Frühjahr 2020 zur Zeit des Covid-19-bedingten, österreichweiten Lockdowns erfolgten, war insbesondere der Transport zu dem Lohnbeschichtungsunternehmen, weiter zum Schleifbearbeitungsunternehmen und retour nach Hall in Tirol eine besondere logistische Herausforderung.

Abb. 5: Lagerzapfen nach Beschichtung der Lagerflächen mit Wolframcarbid

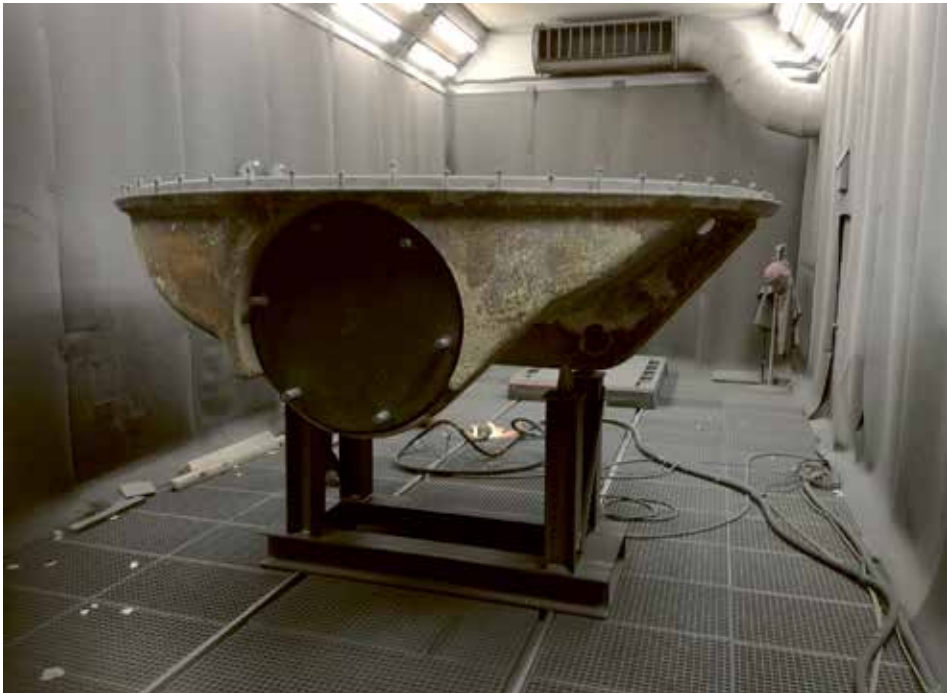
Abb. 6: Klappenteller auf einer Hilfskonstruktion während des Sandstrahlens

Die Klappenteller wurden nach dem Sandstrahlen einer eingehenden zerstörungsfreien Prüfung unterzogen. Alle relevanten Anzeigen wurden ausgeschliffen und einige Stellen mit einem speziellen Kitt verspachtelt, bevor der Korrosionsschutz in der werkseigenen Sandstrahl- und Lackierkammer erneuert wurde. Die Profildichtung am Klappenteller sowie alle Dichtelemente an den Lagerstellen wurden erneuert. Die Lagerzapfen wurden, gemäß des originalen Konzeptes, wieder mit thermisch vorgespannten Bolzen an die Klappenteller montiert. Die Orientierung der Lagerzapfen zum Klappenteller wurde durch eine erneute 3-D-Vermessung überprüft.

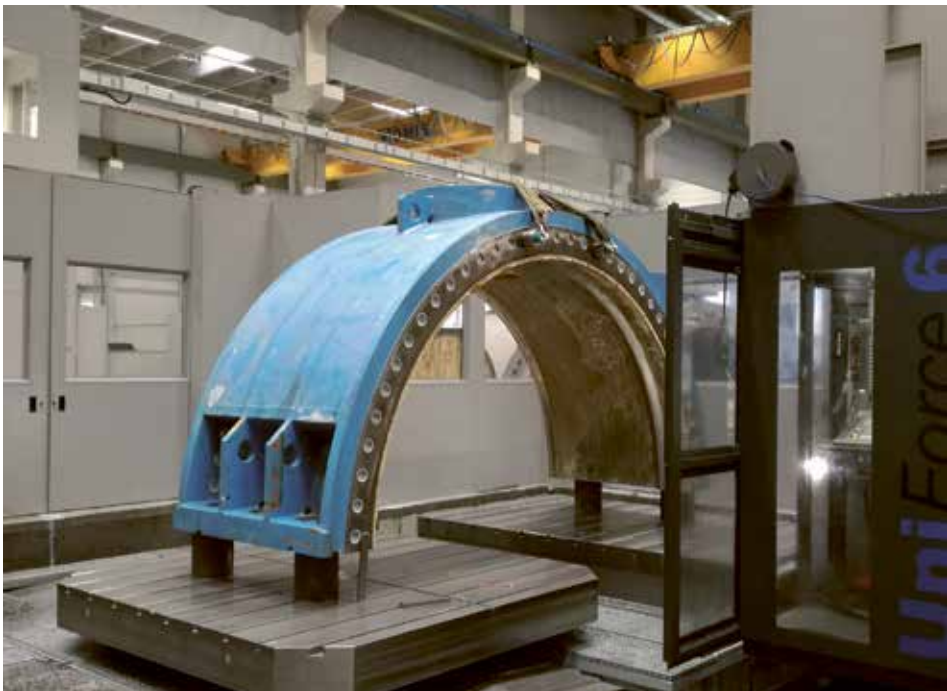
Abb. 7: Fräsbearbeitung bei einer Gehäusehälfte

Die Gehäusehälften wurden nach dem Sandstrahlen einer eingehenden zerstörungsfreien Prüfung unterzogen. Auch hier wurden alle relevanten Anzeigen ausgeschliffen. Die bestehenden Anschläge für die Klappenteller wurden abgefräst und neu angeschweißt. Oberflächliche Korrosionserschei-

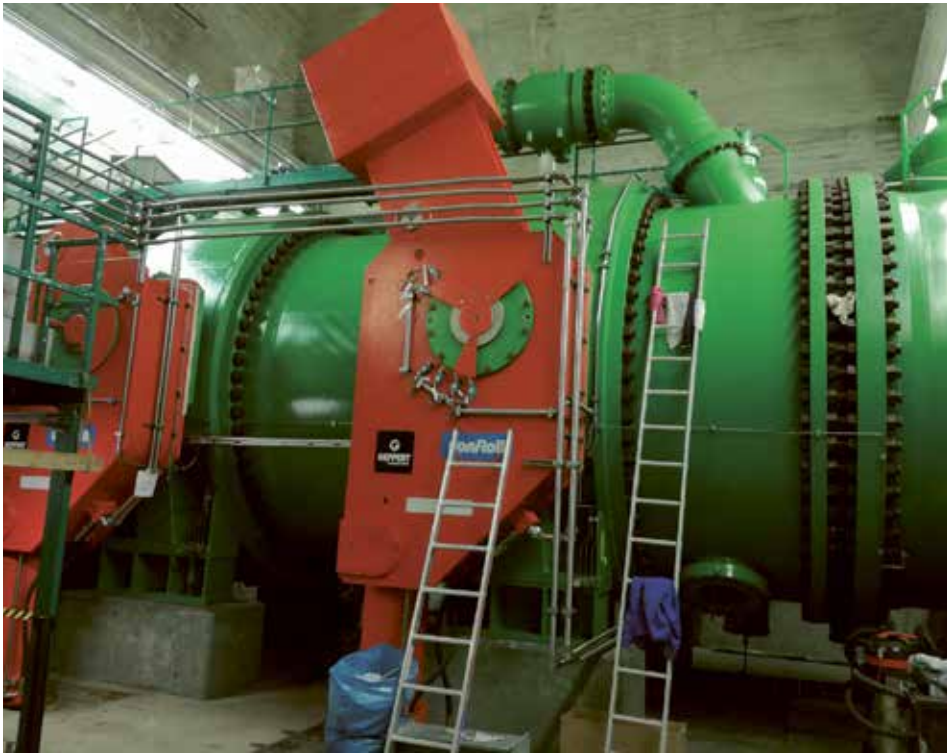
Abb. 8: Absperrklappen kurz vor Abschluss der Instandsetzungsarbeiten
